绵阳南山中学实验学校 8 号学生公寓建设项目

水土保持监测总结报告

监测单位：绵阳鑫奕汇科技有限公司

二〇二一年五月

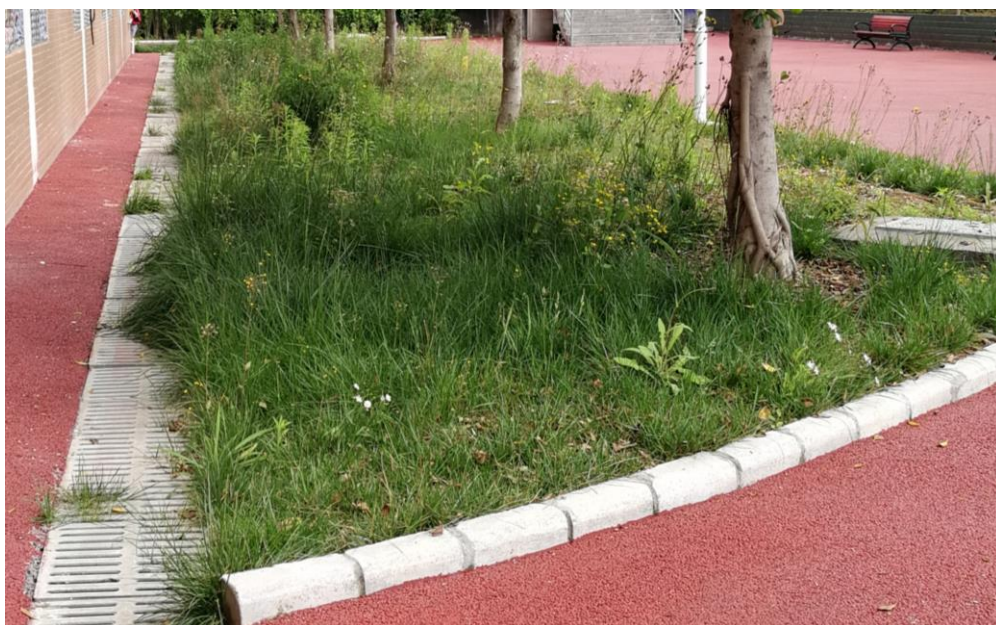
沿建筑两侧设置了2米宽绿化带，美化城市环境的同时也使生活环境得到了极大的提升，绿化带乔木品种为小叶榕、桂花，地面铺设灌木、草坪，绿化面积 718m^2 。实施时段为2017年6~8月。

主体工程植物措施已完工，方案未新增植物措施。目前，种植的植被生长良好。绿化覆盖度高。

建筑南侧绿化带（2021.5）
